RELATÓRIO TERMOGRÁFICO

Empresa FAC3 - 10 sem B Eng. de Controle e Automação

Equipamento TCC - Mesa Coordenada tridimensional

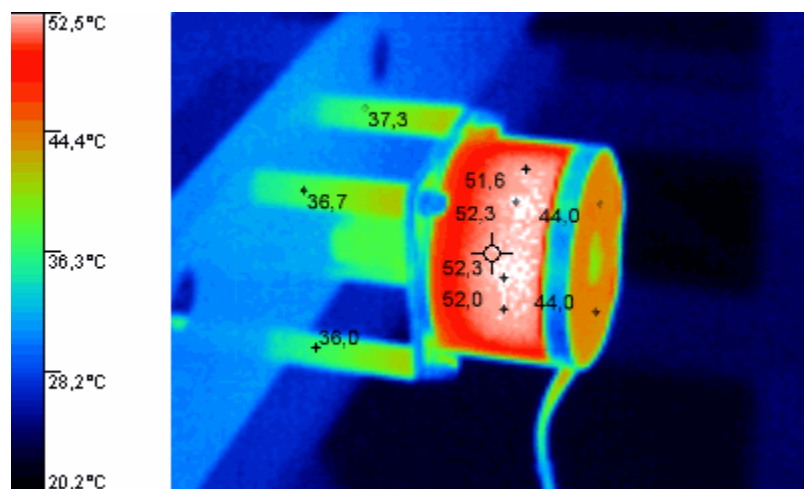
Motor de passo do eixo Y

Imagem Data	26/9/2009 17:39:42
Temperatura do Alvo	51,5 °C
Emissividade	0,99
Temp Refletida	OFF
