# RELATÓRIO TERMOGRÁFICO

Empresa FAC3 - 10 sem B Eng. de Controle e Automação

Equipamento TCC - Mesa Coordenada tridimensional

Placa do Driver de controle do motores de passo

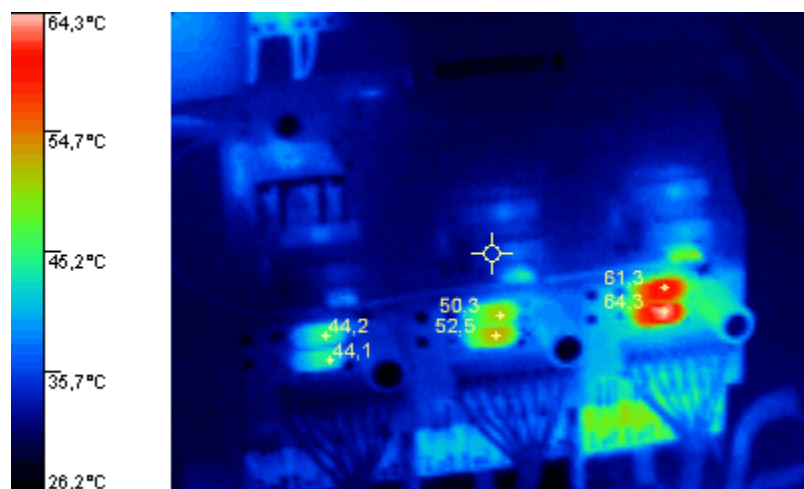
## TERMOGRAMA

Imagem Data	26/9/2009 17:00:11
Temperatura do Alvo	34,1 °C
Emissividade	0,99
Temp Refletida	OFF

Descrição	Reparado por
Apos 1 hora de energização
