RELATÓRIO TERMOGRÁFICO

Empresa FAC3 - 10 sem B Eng. de Controle e Automação

Equipamento TCC - Mesa Coordenada tridimensional

Motor de passo do eixo X

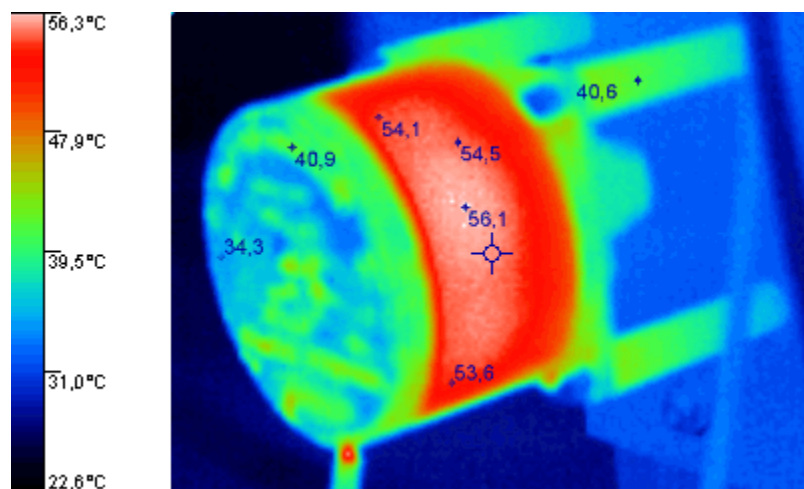
TERMOGRAMA

Imagem Data	26/9/2009 17:33:11
Temperatura do Alvo	55,0 °C
Emissividade	0,99
Temp Refletida	OFF

Distância	Cap. carga	Med. Leitura	% Leitura
aprox. 2m	1 h

Descrição	Reparado por
Apos 1 hora de energização
