RELATÓRIO TERMOGRÁFICO

Empresa FAC3 - 10 sem B Eng. de Controle e Automação

Equipamento TCC - Mesa Coordenada tridimensional

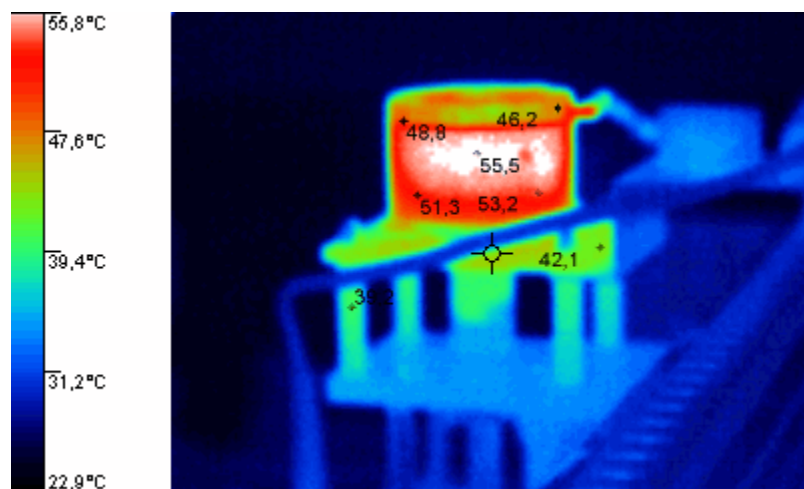
TERMOGRAMA

Motor de passo do eixo Z

Imagem Data	26/9/2009 17:32:58
Temperatura do Alvo	41,9 °C
Emissividade	0,99
Temp Refletida	OFF

Distância	Cap. carga	Med. Leitura	% Leitura
aprox. 2m	1 h

Descrição	Reparado por
Apos 1 hora de energização
