RELATÓRIO TERMOGRÁFICO

Empresa FAC3 - 10 sem B Eng. de Controle e Automação

Equipamento TCC - Mesa Coordenada tridimensional

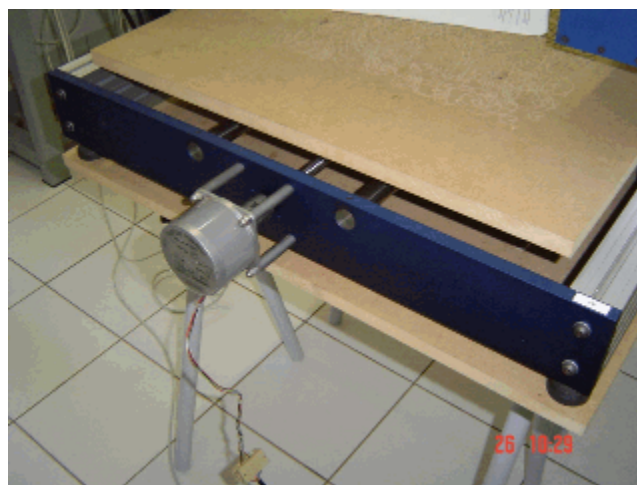
Motor de passo do eixo Y

Imagem Data	26/9/2009 17:39:42
Temperatura do Alvo	51,5 °C
Emissividade	0,99
Temp Refletida	OFF

Descrição	Reparado por
Apos 1 hora de energização
